Heyelanlı Bir Alanın Yeniden Etkinleşme Potansiyelinin İncelenmesi: Harmandalı–İzmir Katı Atık Düzenli Depolama Alanı Örneği

*Investigation of the Reactivation Potential of a Landslide Area: a case study of Harmandalı–
İzmir waste disposal site*

Cem KINCAL¹

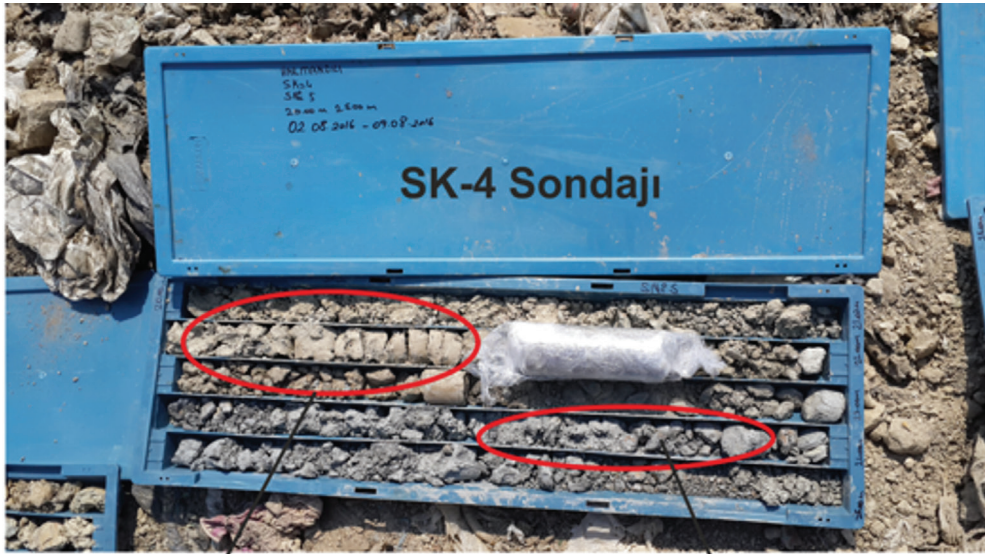
Şekil 9. F_{12} fayının etkisiyle deforme olmuş aglomeratlar ve Bornova Karmaşığı'na ait şeyller.
Figure 9. The deformed agglomerates due to F_{12} fault and weathered shales of Bornova Melange.

Volkanik k. ayrışma ürünü,
andezit çakıllı, plastik killer.

Heyelanın kayma
daresinin geçtiği zon.

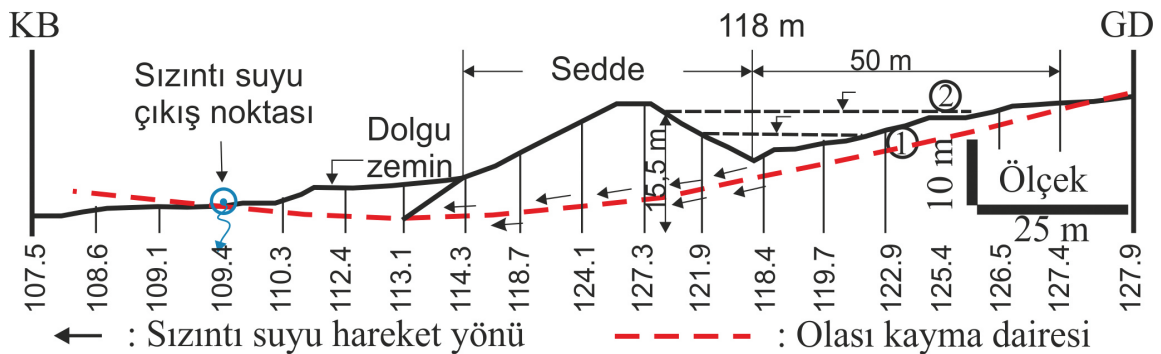
ve yüzey suları sedde arkasında baraj etkisi yapmakta, buna ek olarak, bu sular kontrolsüz bir şekilde kayma dairesi boyunca, hidrolik eğim yönünde KB'ye doğru (ofis binalarına doğru) sızmaktadır. Katı atık ve yüzey suları seddenin ve ana nakliye yolunun altından geçmekte, ofis binalarının arka tarafında yer alan bir dereden deşarj olmaktadır. Rodamin katkılı su kullanarak yapılan boya deneyleri, kayma dairesi boyunca su sızıntılarının olduğunu kanıtlamıştır (Şekil 16).

Şekil 16. Sedde gerisinde katı atık sızıntı ve yüzey sularının birikerek baraj etkisi oluşturması, su seviyesinin mevsimsel olarak değişimi (1 ve 2) ve olası kayma dairesinin konumu.

Figure 16. The dam effect due to the accumulated wastewater leakage and surface run-off behind the embankment, the seasonal changes in ground water level (case 1 and 2) and possible location of the circular slip surface.

İK-8 inklinometre kuyusunun yer aldığı basamak şevinde (137 m) yapılan boya deneyi sonuç vermemiştir. Buna karşın, SK-4 ve İK-3 sondaj kuyuları arasındaki çukurluktan (kot: 118 m) dökülen rodaminli su ofis binalarının

gerisindeki dereden 27.11.2016 tarihinde çıkış yapmıştır (Şekil 16). Bu durum, heyelana ait kayma yüzeyinin katı atık şevleri içinden geçmediğine işaret etmektedir. Bir kütle içerisinde çok yumuşak bir kil bandı/tabakası
