Heyelanlı Bir Alanın Yeniden Etkinleşme Potansiyelinin İncelenmesi: Harmandalı–İzmir Katı Atık Düzenli Depolama Alanı Örneği

*Investigation of the Reactivation Potential of a Landslide Area: a case study of Harmandalı–
İzmir waste disposal site*

Cem KINCAL¹

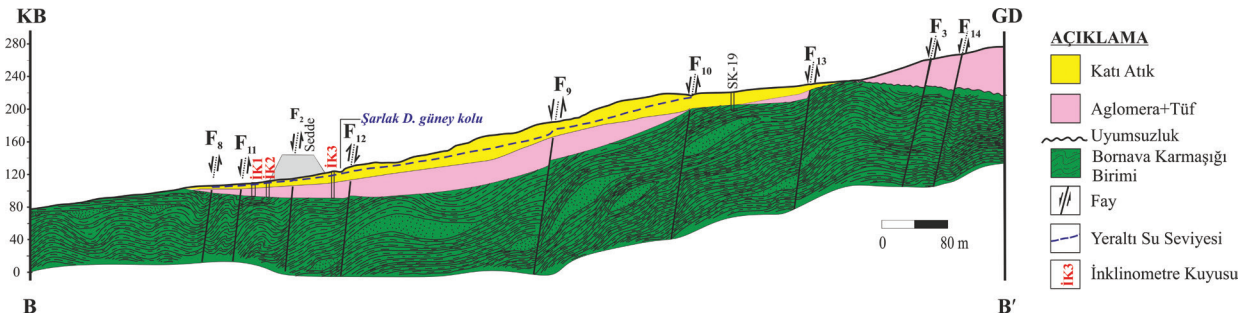
Şekil 5. F_{12} – fayı ve seddeyi kapsayacak şekilde KB–GD yönünde alınmış jeolojik kesit.

Figure 5. Geological cross-section taken in NW–SE direction involving F_{12} – fault and the embankment.

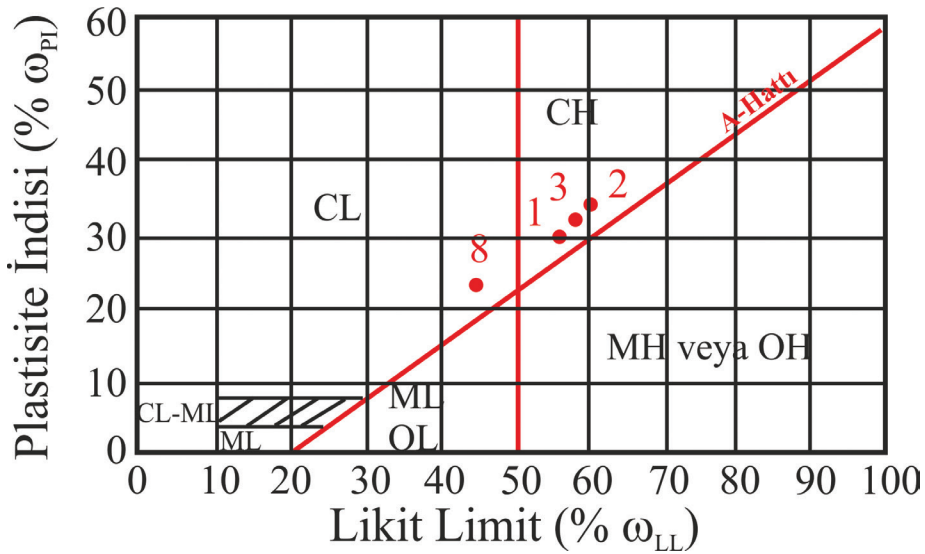
Sondaj	ω_{LL} (%)	ω_{PL} (%)	ω_{PI} (%)	ω_n (%)	γ_n (t/m ³)	$\omega_n > \omega_{PL}$ (%)	$(\omega_{LL}, \omega_n) / \omega_{PI}$	Likitlik indisi, IL
İK-1	56	26	30	27.1	1.92	+	0.63	Plastik (yumuşak)
İK-2	60	26	34	22.1	1.81	-	1.11	Yarı katı (sert)
İK-3	58	25	33	28.3	1.90	+	0.90	Plastik (sert)
İK-8	44	20	24	26.7	2.00	+	0.72	Plastik (yumuşak)

Şekil 12. İK-1, İK-2, İK-3 ve İK-8 sondaj kuyularından elde edilen zemin örneklerinin plastisite kartı üzerindeki yerleri.

Figure 12. The locations of the soil specimens taken from İK-1, İK-2, İK-3, and İK-8 boreholes on the plasticity chart.

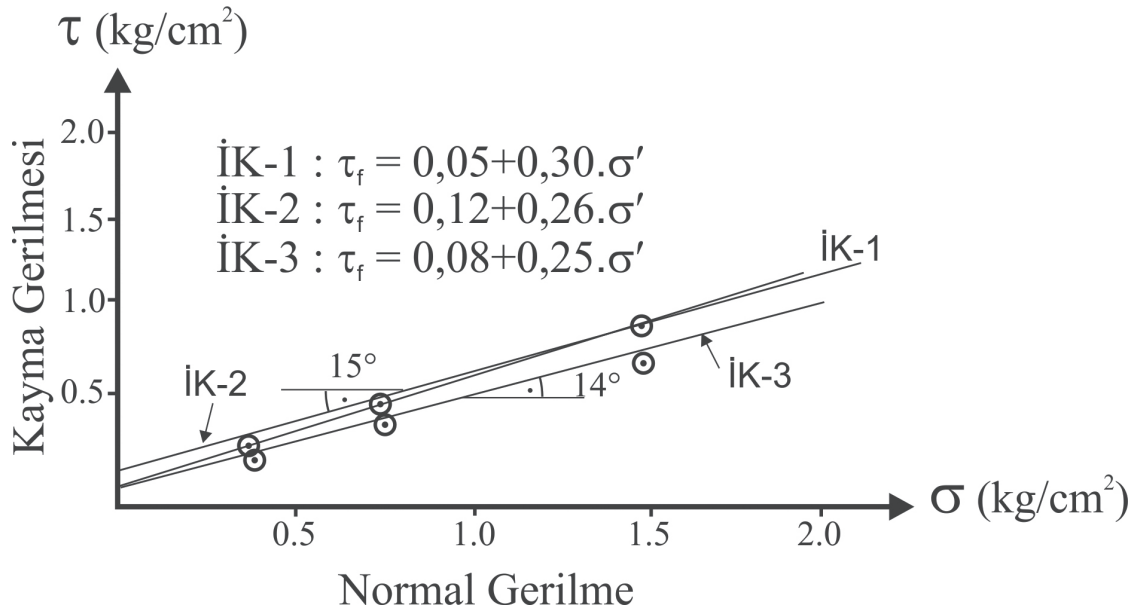
Şekil 13. Andezitik tüf ayrışma ürünü yüksek plastisiteli killere ait normal gerilme ve kesme gerilmesi ilişkisi.

Figure 13. The relationship between normal stress ve shear stress for the high plasticity clay derived from weathering of the andesitic tuff.
